**AVALIAÇÃO DO DESEMPENHO A LONGO PRAZO DO SEGMENTO
MONITORADO DA RODOVIA SC-415 / ITAPOÁ**

Trabalho Conclusão do Curso de Graduação em
Engenharia Civil do Centro Tecnológico da
Universidade Federal de Santa Catarina como
requisito para a obtenção do Título de
Bacharel/Licenciado em Engenharia Civil
Orientador: Prof. Dr. Glicério Trichês

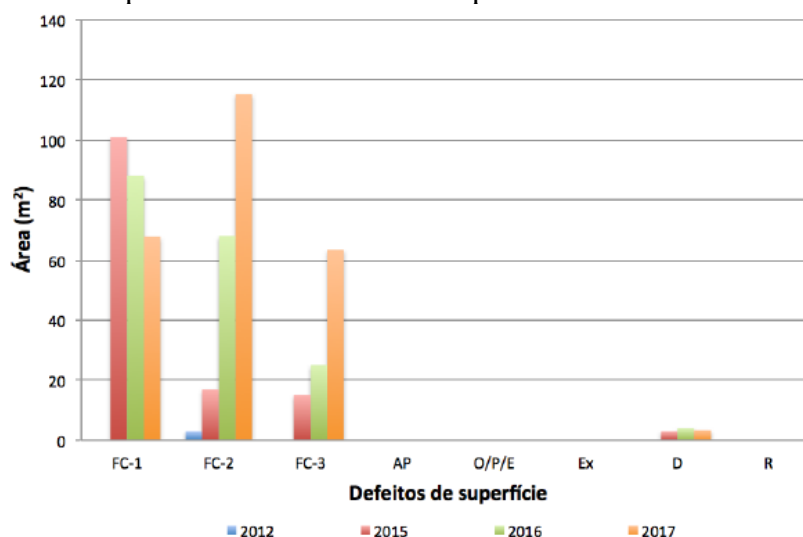
Figura 5.1 – Defeitos superficiais: faixa Garuva-Itapoá

Como apontado por Aguiar (2017), já nos três primeiros anos de abertura ao tráfego houve um grande aparecimento de trincas do tipo FC-1, FC-2 e FC-3 na faixa Garuva-Itapoá, sendo a primeira em maior quantidade.

Pérez (2016) destaca que houve a evolução de várias trincas do tipo FC-1 em FC-2 e FC-3 e aponta algumas razões para explicar o agravamento acelerado dos defeitos superficiais nesta faixa, que são:

- A elevada carga que trafega nesta faixa no sentido do Porto de Itapoá;
- As trincas do tipo FC-1, que uma vez iniciadas, evoluem rapidamente para defeitos mais graves;
- A percolação de água nas trincas, levando-se em consideração que o trecho está localizado na região de maior pluviosidade no estado, com valores que superam os 2.400 mm anuais;
- A instalação de uma empresa de terraplenagem estaca E-1175 do segmento em 2014, que começou a explorar uma jazida de solo.

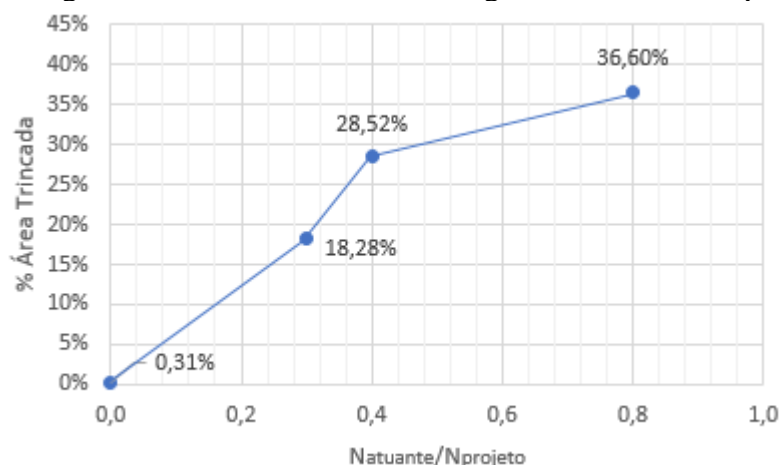
Figura 5.3 – Porcentagem de área trincada *versus* tráfego: faixa Garuva-Itapoá

Com relação à porcentagem de área trincada, no ano de 2015 a faixa Garuva-Itapoá quase atingia o limite proposto por DNIT (2006b), aumentando 10% já no ano seguinte (2016), enquanto a faixa Itapoá-Garuva apresentava uma porcentagem de 7,35% em 2015, atingindo 12,70% no último levantamento.

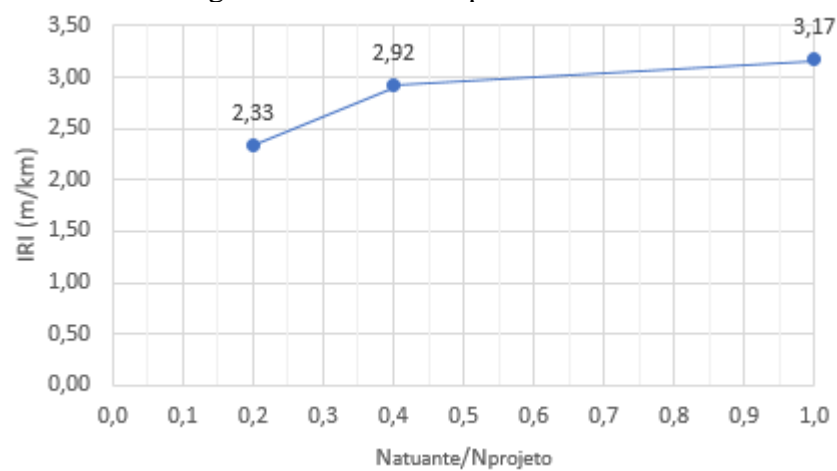
Figura 5.11 – IRI *versus* tráfego: faixa Garuva-Itapoá

Para ambas as faixas, observa-se uma progressão do valor de IRI muito similar, sendo de 36% na faixa Garuva-Itapoá e 38% na faixa Itapoá-Garuva. Ainda assim, a faixa que segue em direção ao Porto de Itapoá apresenta um IRI superior, chegando a 3,17 m/km em 2017 frente aos 2,54 m/km no sentido oposto.
